RAPPORT D'ENQUÊTE

DOSSIER N^o 2023-3435

Infiltration d'eau, odeurs et présence de moisissures dans le logement d'un immeuble

Maryline Caron
Ombudsman de Gatineau

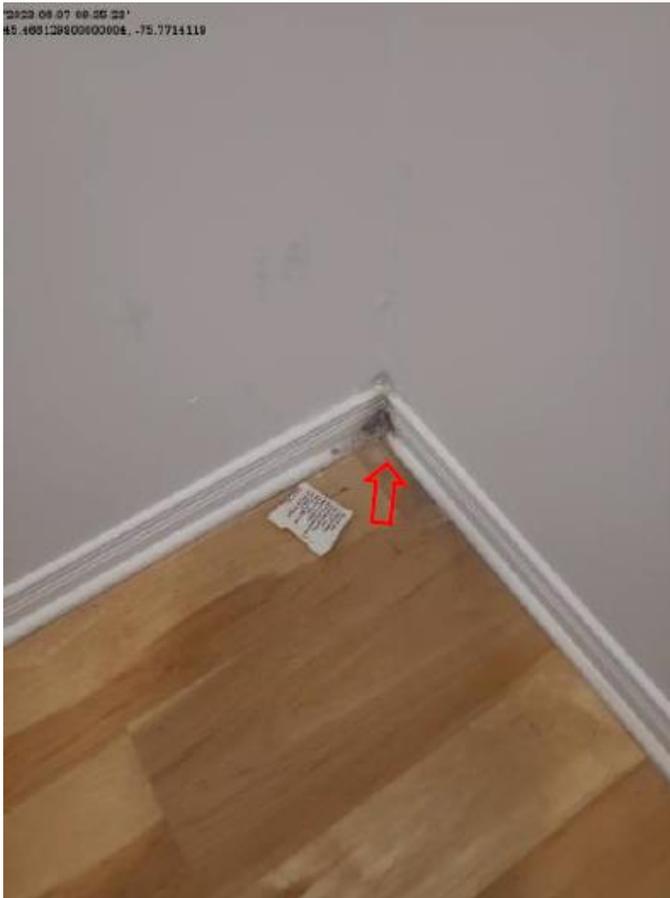
En s'appuyant sur le protocole des moisissures, notre analyse qualitative des photos du garde-manger permet de déduire que la superficie totale de moisissure est de niveau 3 (inférieure à 1 m²). En revanche, les photos des panneaux de l'entretout permettent d'estimer que l'étendue des moisissures se situe au niveau 1 (plus d'une feuille de 4x8 pi²).

Figure 1 – Rapport externe n° 1 - Moisissure sur le mur du Garde-manger - (2023-06-07)

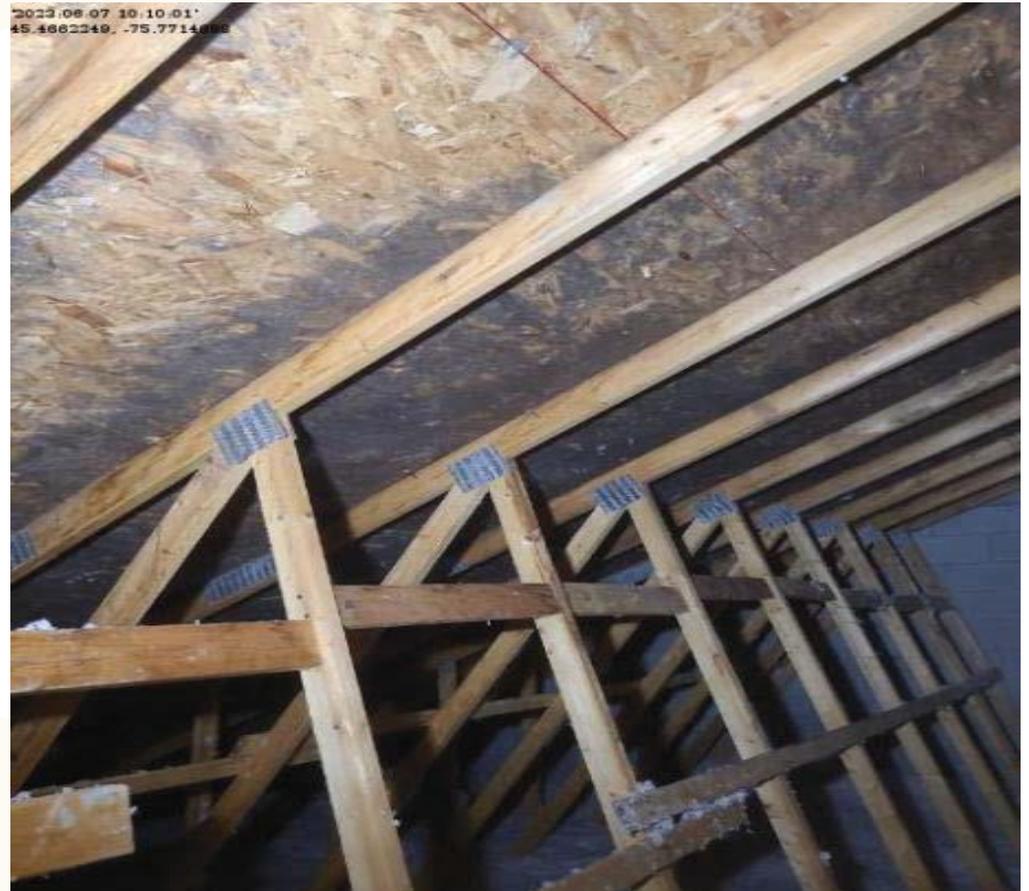
Figure 2 – Rapport externe n° 1 - Moisissure sur le revêtement de l'entretoit (2023-06-07)

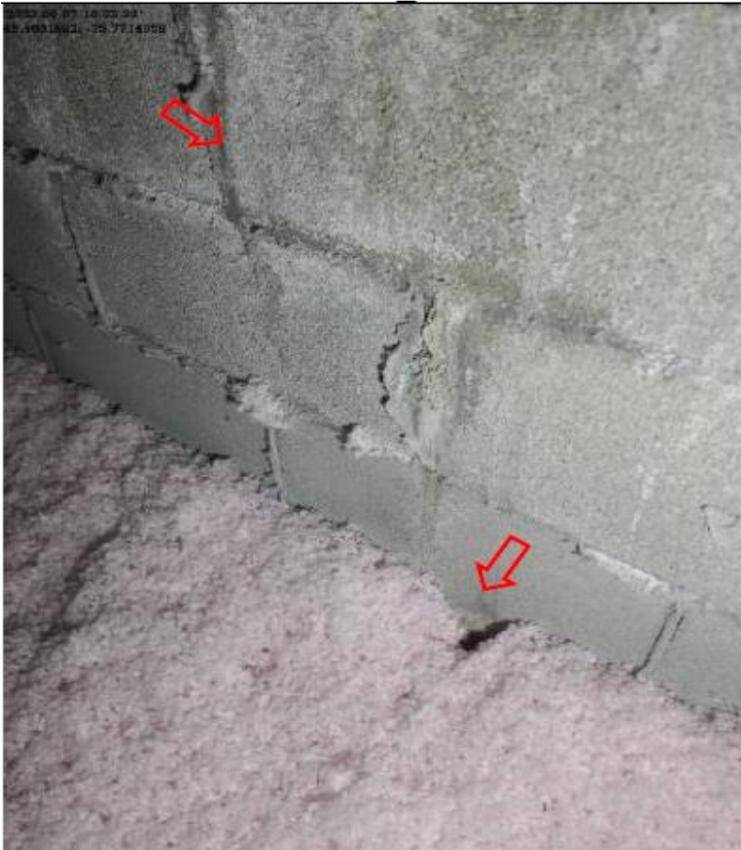
Figure 3 – Rapport externe n° 1 – Signes moiteurs sur le mur mitoyen et l'isolant (2023-06-07).

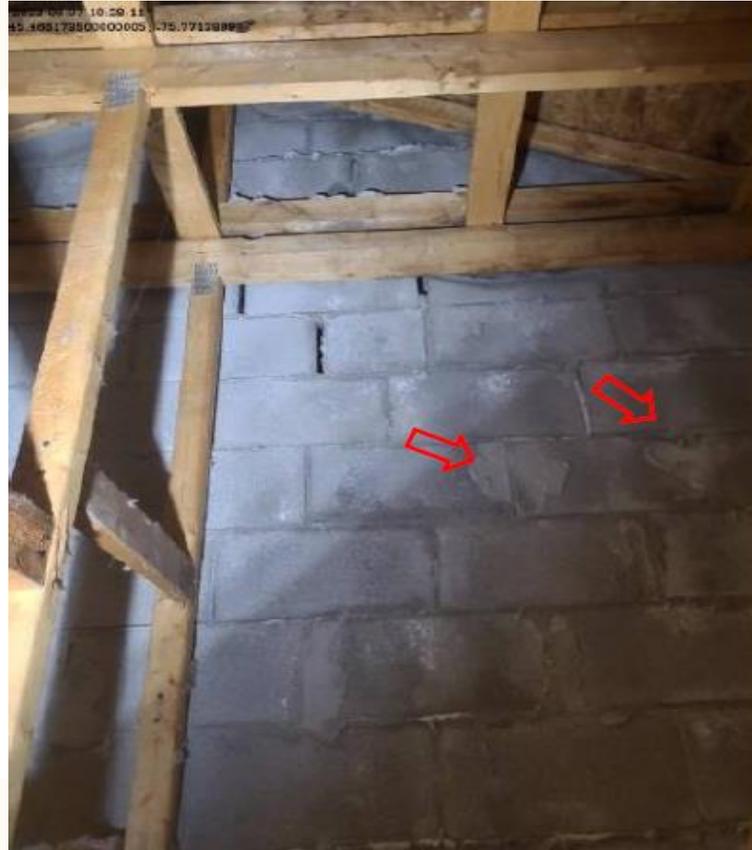
Figure 4 – Rapport externe n° 1 - Signes moiteurs sur le mur mitoyen (2023-06-07).

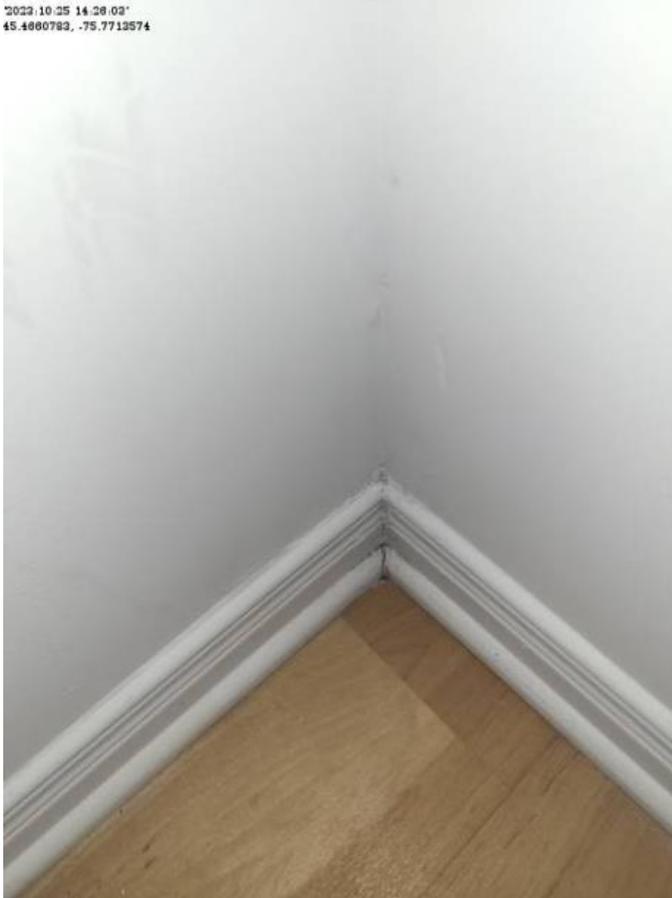
Mention d'un gondolement d'un joint de gypse sans mention de la moisissure.		Moisissure recouverte de peinture sans avoir été correctement traitée (garde-manger).
Le conduit de ventilation menant à l'extérieur semble bien étanche en plus d'être recouvert d'isolant (conforme).		Conduit de salle de bain non isolée dans l'entretoit.
Conduit de ventilateur de sècheuse non isolée.	Tuyaux réparés.	Conduit de ventilateur de sècheuse non isolée dans l'entretoit.
Non ciblé par l'inspection du SUDD.		Moisissure sous le tapis et le seuil de la porte-patio du balcon.
Pas de pente ou pente positive.		Accumulation d'eau sur le balcon et pente négative vers la porte-patio.

Figure 5 – Rapport externe n° 2 - Moisissure recouverte avec de la peinture (2023-10-25).

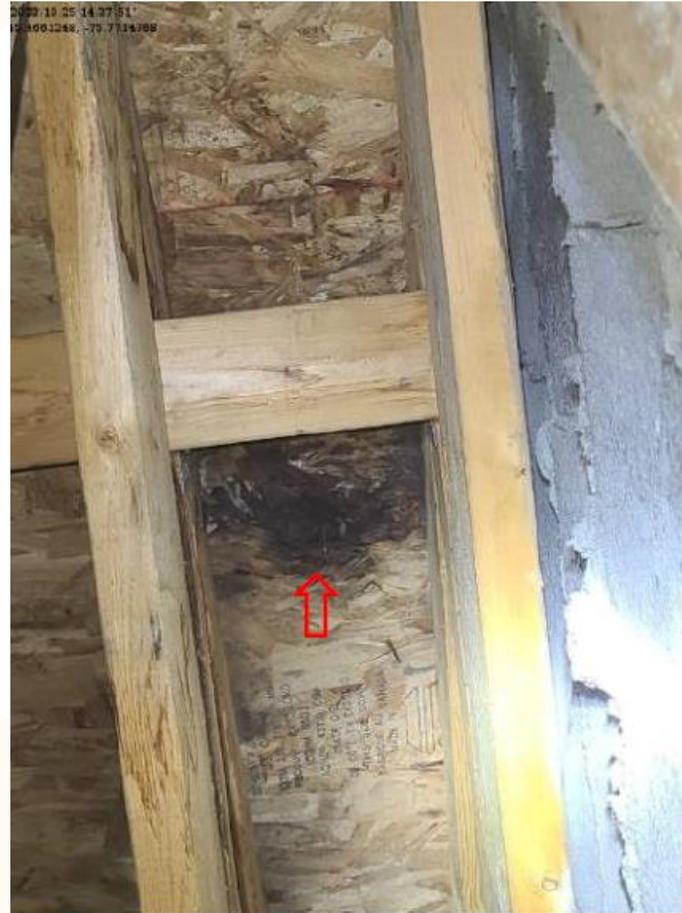
Lors de la 2^e inspection visuelle, l'entreprise a pu constater une infiltration d'eau par le toit. Comme la source d'infiltration d'eau n'a pas été identifiée ni corrigée, les moisissures au toit sont revenues.

Figure 6 – Rapport externe n° 2 - Réapparition de la moisissure et moiteur sur le revêtement OSB (2023-10-25).

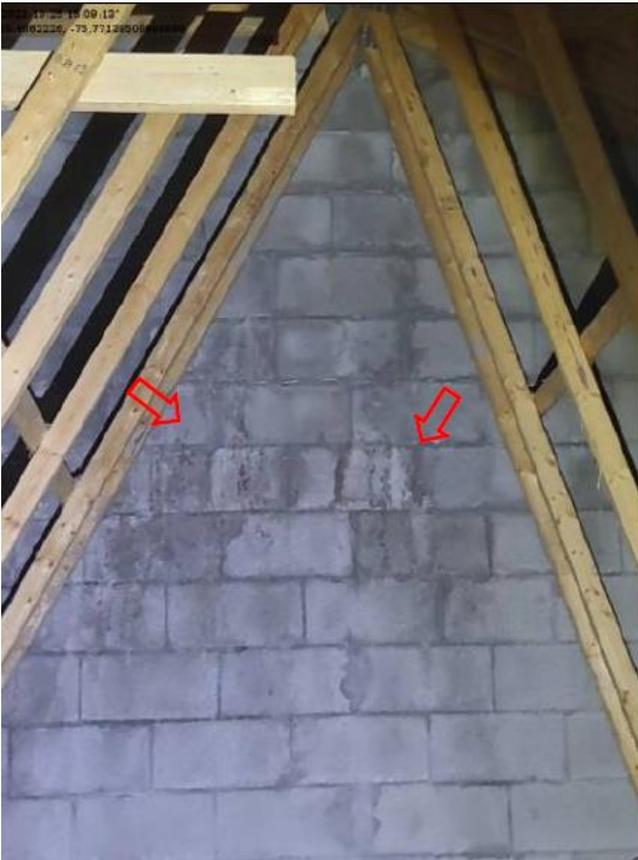
Figure 7 - Rapport externe n° 2 - Signes moiteurs sur le mur mitoyen et l'isolant (2023-10-25).

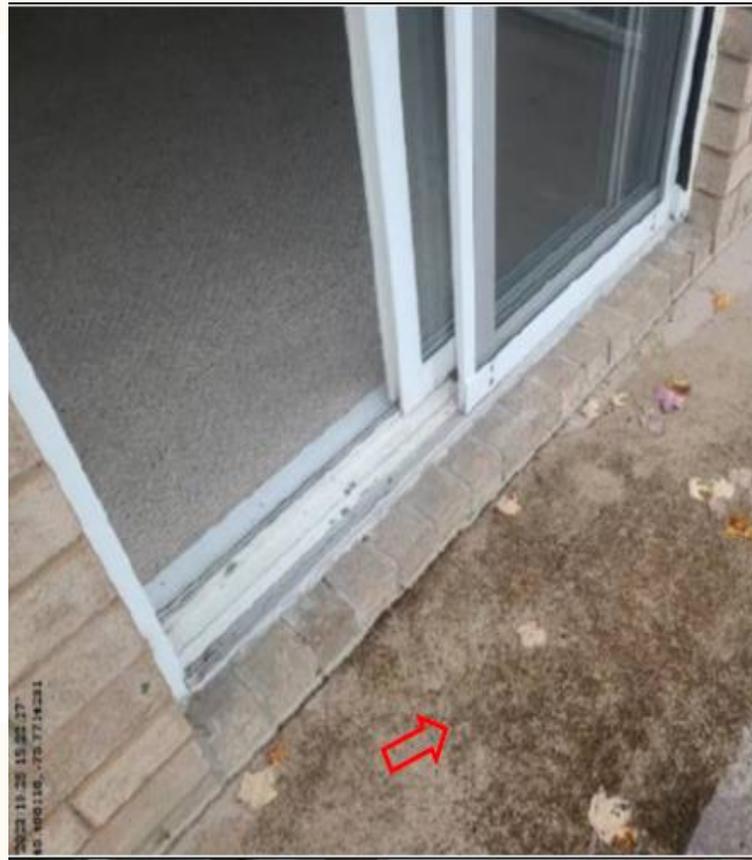
Figure 8 - Rapport externe n° 2 - Accumulation d'eau sur la terrasse et une pente négative vers la porte-patio (2023-10-25).

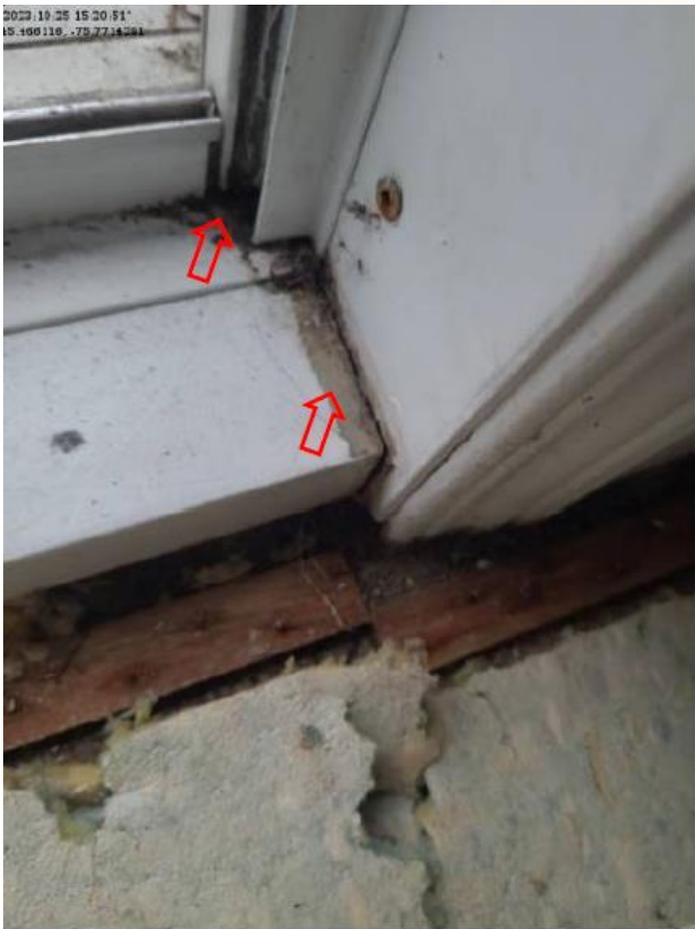
Figure 9 - Rapport externe n° 2 - Moisissure sous le seuil de la porte-fenêtre du balcon (2023-10-25).

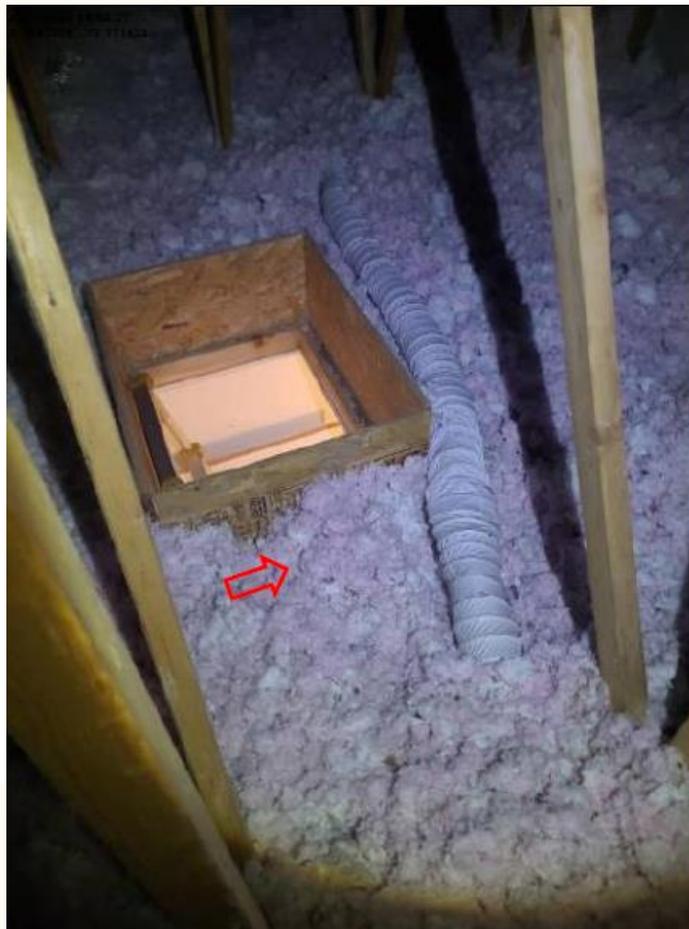
Figure 10 - Rapport externe n° 2 - Conduit ventilateur de sècheuse non isolé, risque de condensation et de moisissure (2023-10-25).
