RAPPORT D'ENQUÊTE

DOSSIER N^o 2023-3435

**Infiltration d'eau, odeurs et présence de moisissures dans le logement
d'un immeuble**

Maryline Caron
Ombudsman de Gatineau

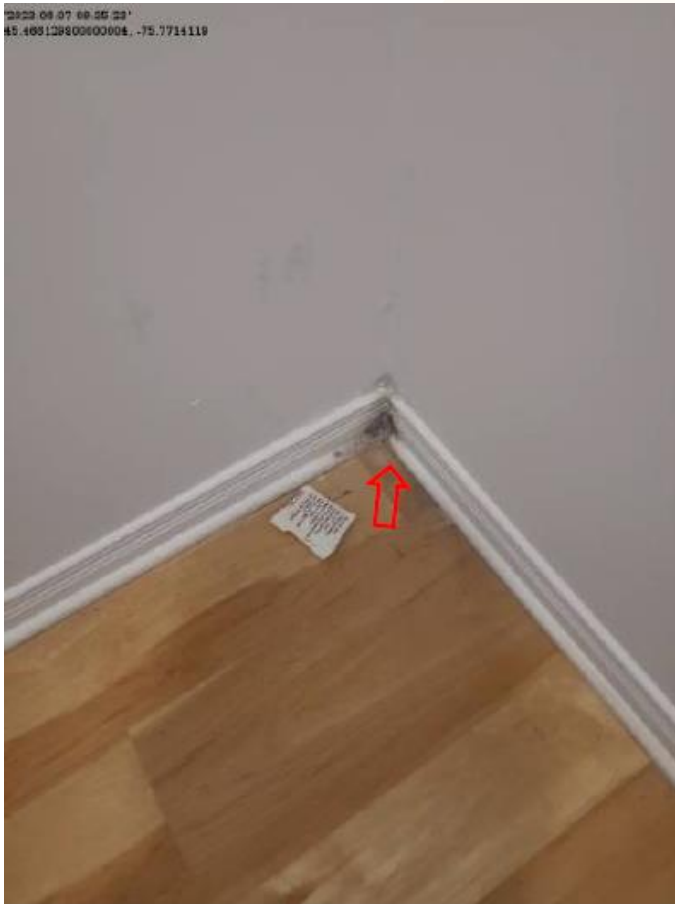
- Des traces minimales de moisissures dans un coin de l'espace du garde-manger ;
- Des traces d'un résidu jaunâtre dans les joints de l'armoire sous l'évier de cuisine ;
- Qu'il n'y a pas de pente du balcon vers la porte-patio (photo du niveau) ;
- Une accumulation d'eau située approximativement au centre du balcon (jour de pluie) ;
- De larges traces noires (moisissures) sur plusieurs façades internes des panneaux de l'entretout ;
- Un taux d'humidité de 0% au toit mesuré avec un hygromètre ;

Figure 1 – Rapport externe n° 1 - Moisissure sur le mur du Garde-manger - (2023-06-07)

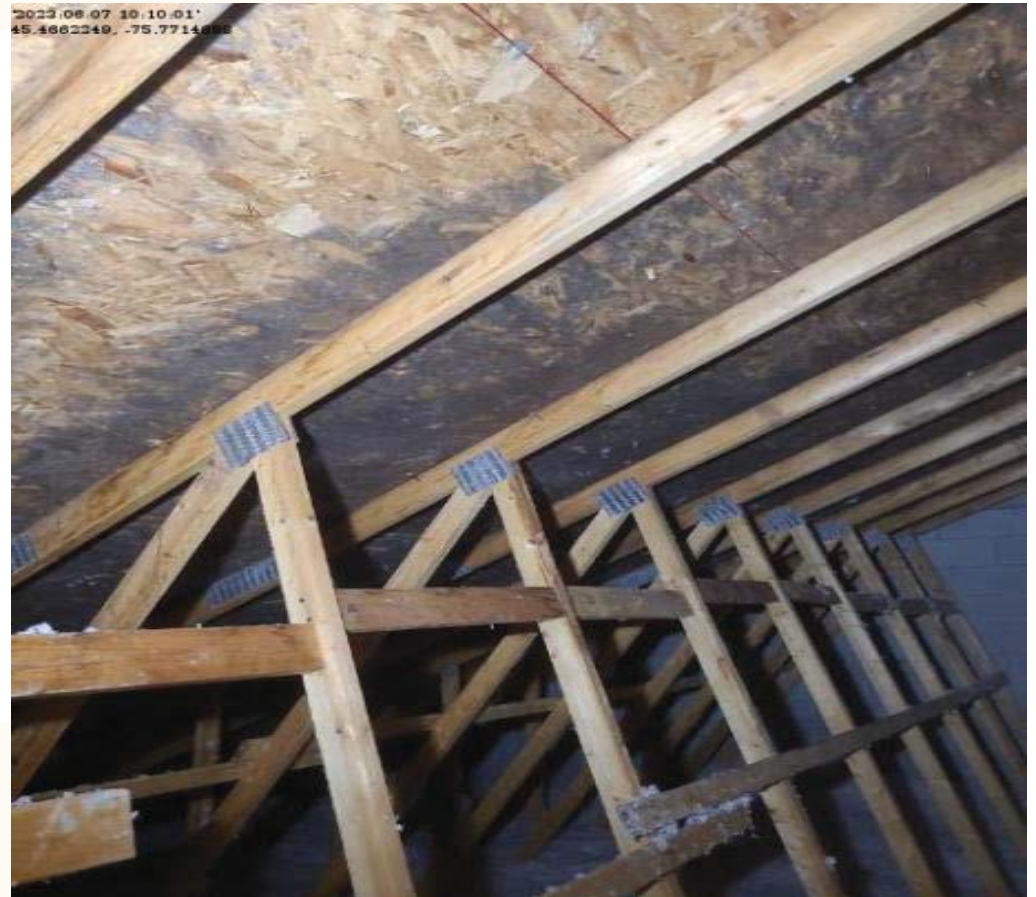
En s'appuyant sur le protocole des moisissures, notre analyse qualitative des photos du garde-manger permet de déduire que la superficie totale de moisissure est de niveau 3 (inférieure à 1 m²). En revanche, les photos des panneaux de l'entretout permettent d'estimer que l'étendue des moisissures se situe au niveau 1 (plus d'une feuille de 4x8 pi²).

Figure 2 – Rapport externe n° 1 - Moisissure sur le revêtement de l'entretoit (2023-06-07)

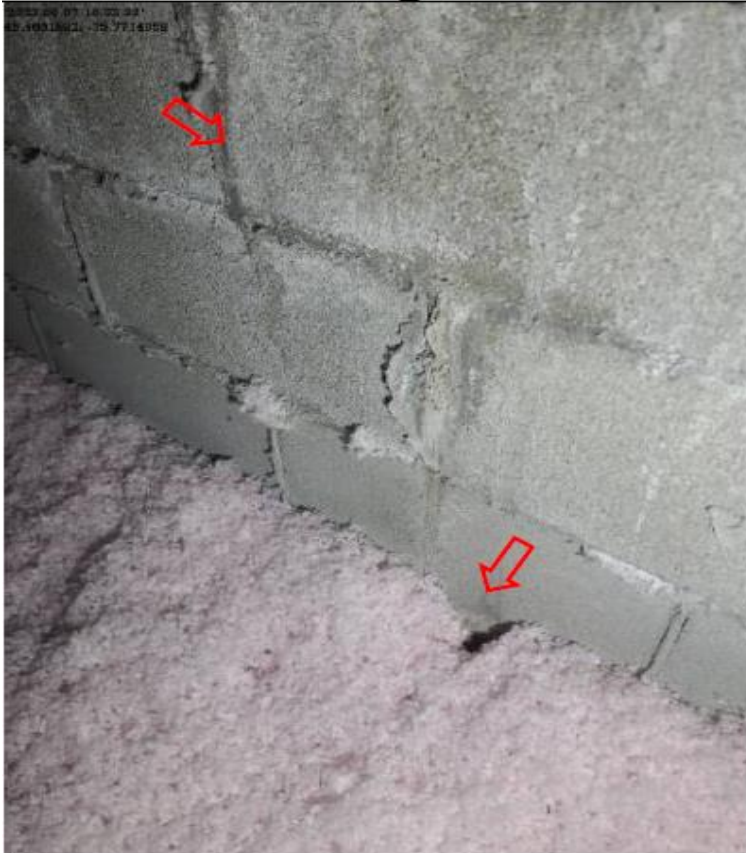
Figure 3 – Rapport externe n° 1 – Signes moiteurs sur le mur mitoyen et l'isolant (2023-06-07).

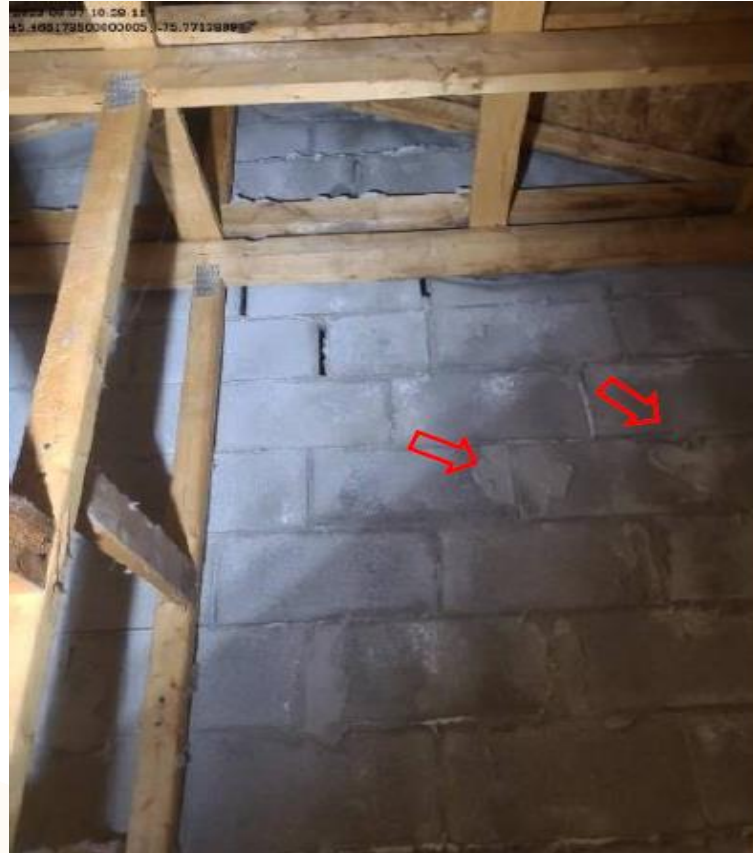
Figure 4 – Rapport externe n° 1 - Signes moiteurs sur le mur mitoyen (2023-06-07).

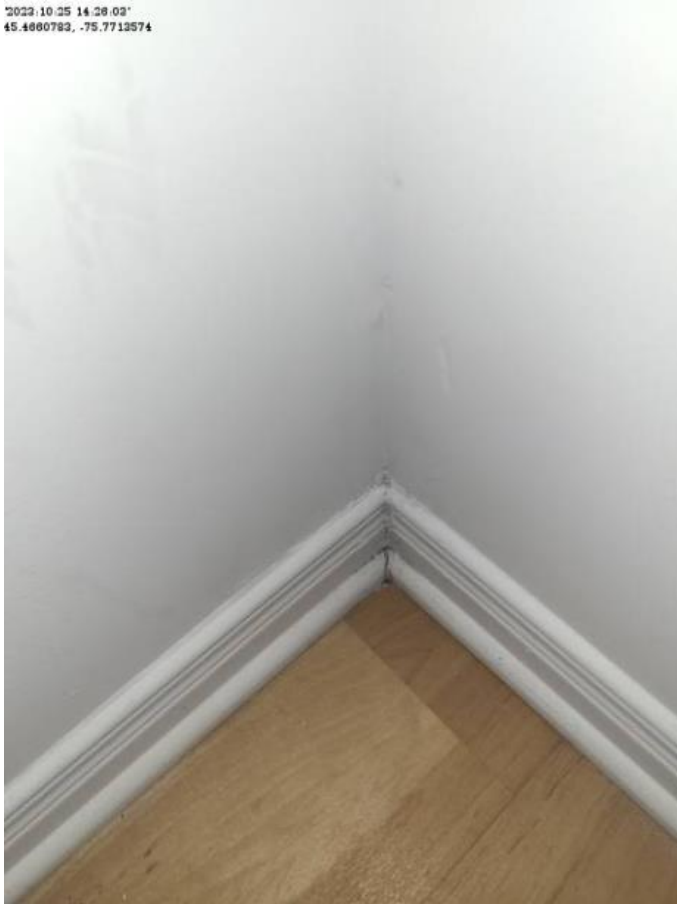
Mention d'un gondolement d'un joint de gypse sans mention de la moisissure.		Moisissure recouverte de peinture sans avoir été correctement traitée (garde-manger).
Le conduit de ventilation menant à l'extérieur semble bien étanche en plus d'être recouvert d'isolant (conforme).		Conduit de salle de bain non isolée dans l'entretoit.
Conduit de ventilateur de sècheuse non isolée.	Tuyaux réparés.	Conduit de ventilateur de sècheuse non isolée dans l'entretoit.
Non ciblé par l'inspection du SUDD.		Moisissure sous le tapis et le seuil de la porte-patio du balcon.
Pas de pente ou pente positive.		Accumulation d'eau sur le balcon et pente négative vers la porte-patio.

Figure 5 – Rapport externe n° 2 - Moisissure recouverte avec de la peinture (2023-10-25).

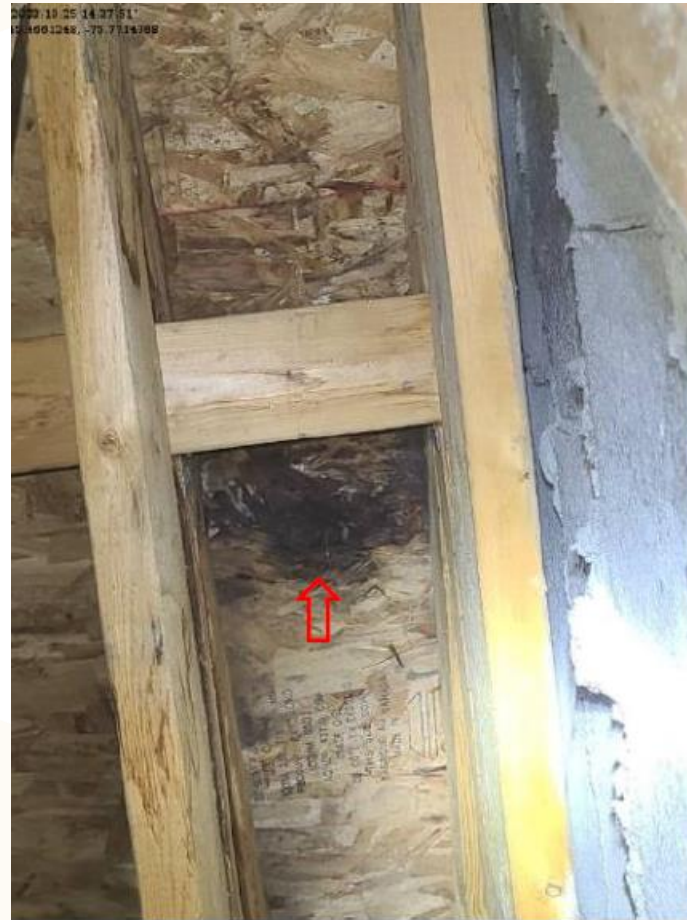
Lors de la 2^e inspection visuelle, l'entreprise a pu constater une infiltration d'eau par le toit. Comme la source d'infiltration d'eau n'a pas été identifiée ni corrigée, les moisissures au toit sont revenues.

Figure 6 – Rapport externe n° 2 - Réapparition de la moisissure et moiteur sur le revêtement OSB (2023-10-25).

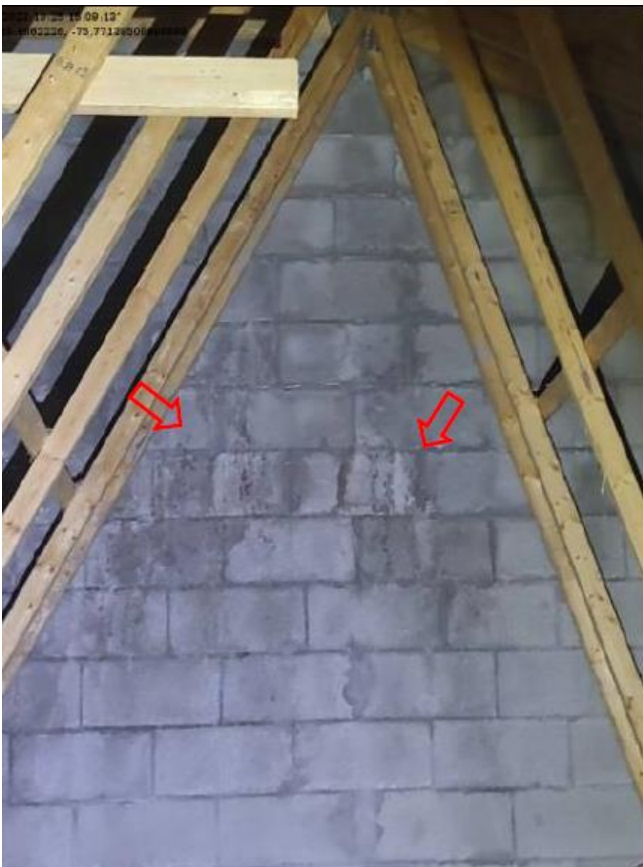
Figure 7 - Rapport externe n° 2 - Signes moiteurs sur le mur mitoyen et l'isolant (2023-10-25).

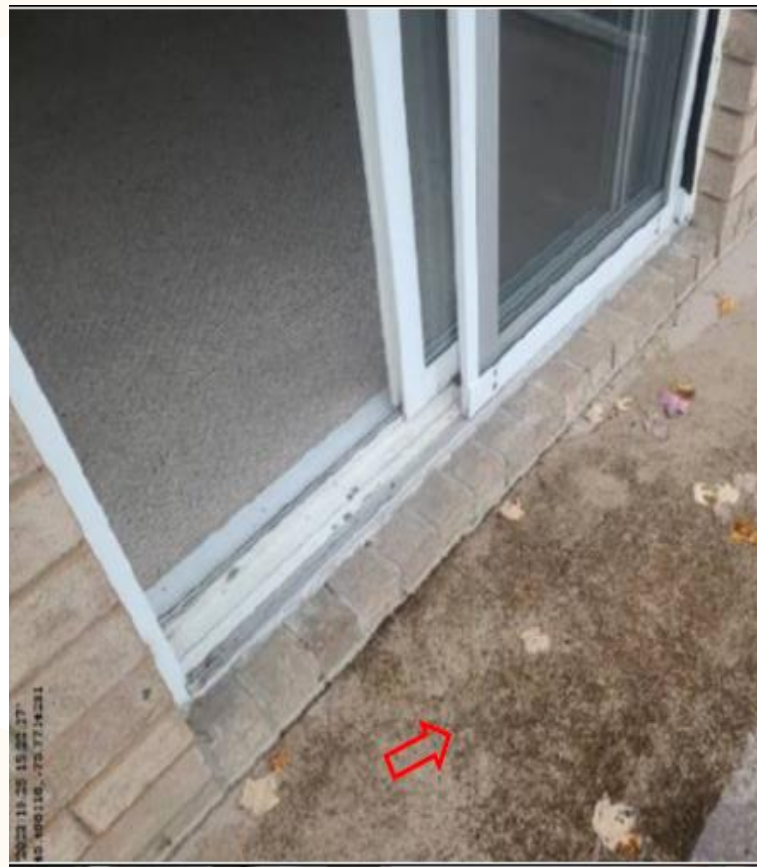
Figure 8 - Rapport externe n° 2 - Accumulation d'eau sur la terrasse et une pente négative vers la porte-patio (2023-10-25).

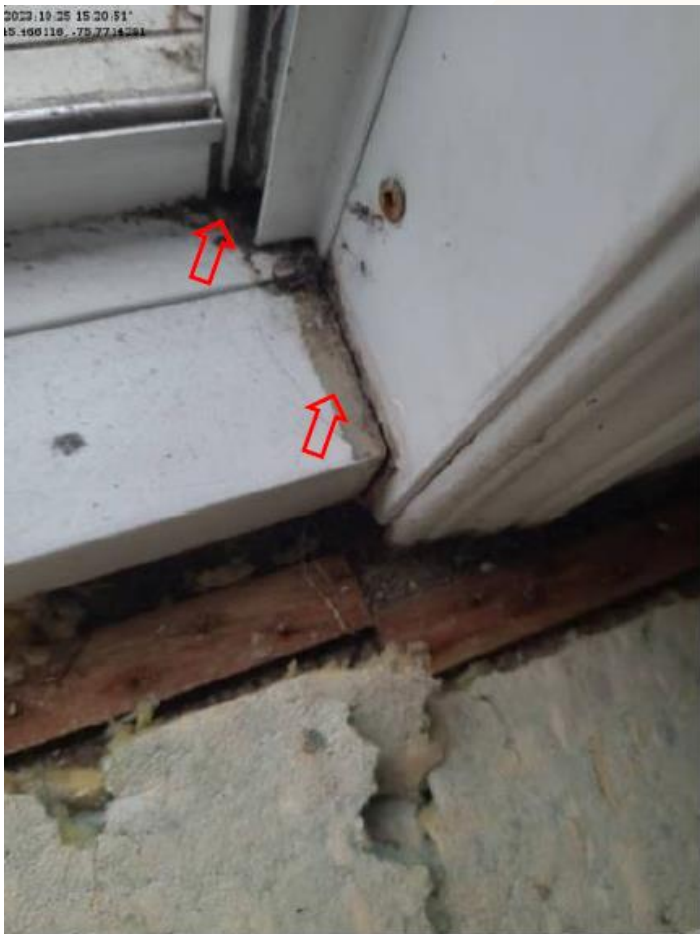
Figure 9 - Rapport externe n° 2 - Moisissure sous le seuil de la porte-fenêtre du balcon (2023-10-25).

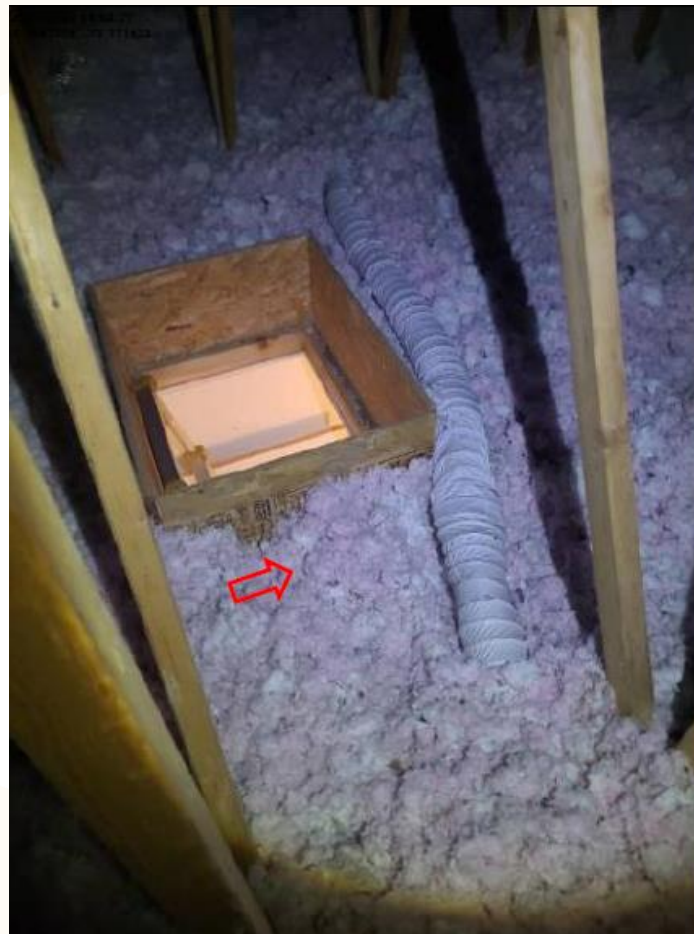
Figure 10 - Rapport externe n° 2 - Conduit ventilateur de sécheuse non isolé, risque de condensation et de moisissure (2023-10-25).
